«إلهة المياه» في تمنين الفوقا تستعيد قدراتها

محليات | نادين كنعان | السبت 12 أيار 2007

انتهى العمل على ترميم معبد تمنين الفوقا في البقاع الذي كان مهدّداً بالانهيار بفعل مستنقعات المياه التي تكوّنت تحته. عملية الترميم التي تمت تحت إشراف المديرية العامة للآثار كانت بتمويل السفارة الأميركية في بيروت، ما شكّل حاجزاً مع الأهالي الذين لم يرحّبوا بالعمل

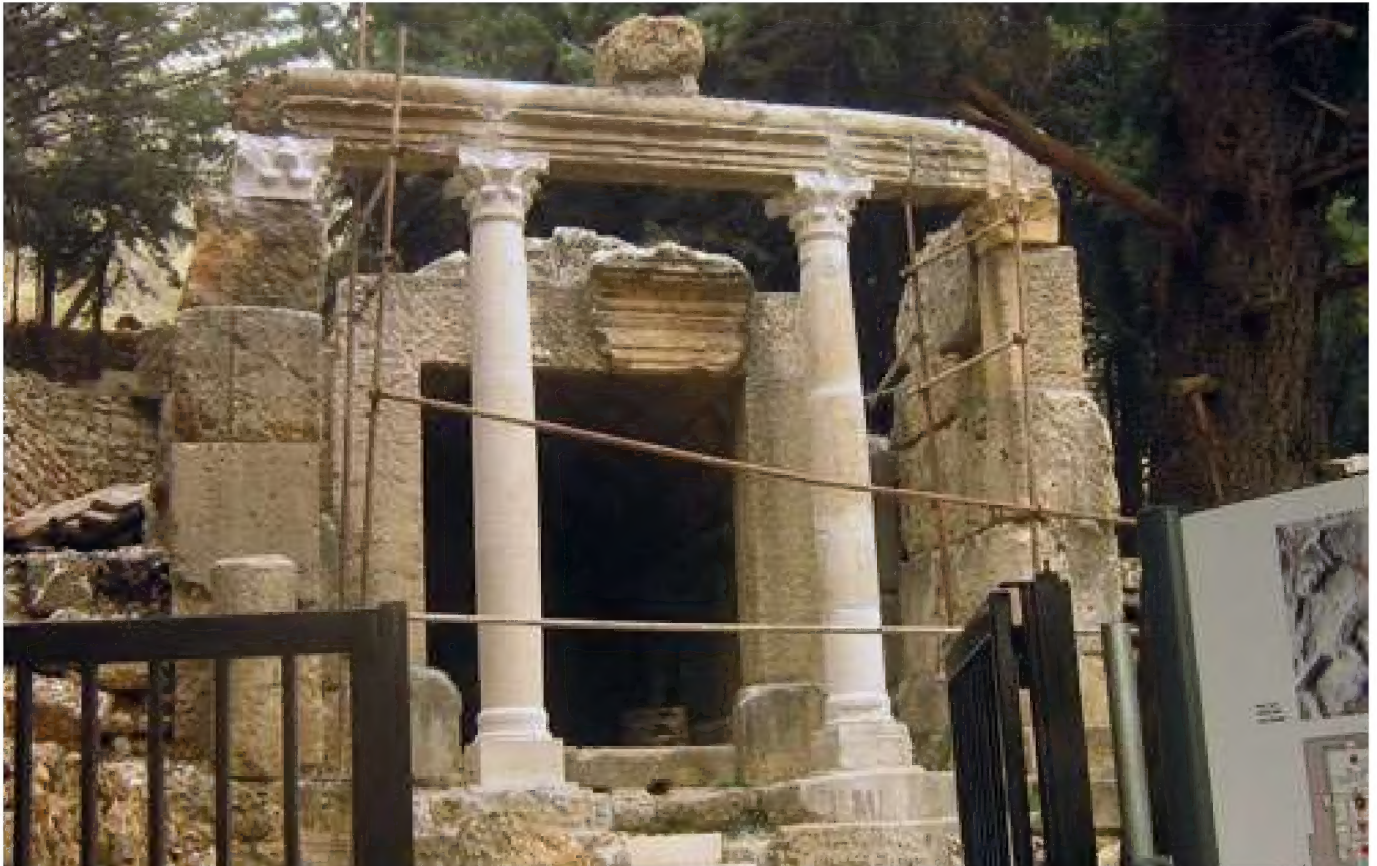
واجهة معبد تمنين الفوقا كما تبدو اليوم (رامح حمية)

الماء، وينتهي في قدس الأقداس أو المكان المقدّس في المعبد حيث كان يرفع تمثال آلهة المكان. وهو يتميز بواجهته المؤلفة من عمودين يعلوها جبهة مثلثة. وهذه الواجهة بالذات كانت قد دُمّرت، ويعمل الفريق اليوم على إعادتها إلى حالتها.

ويعرض ميشال داوود فكرة العمل عليها: «في سبيعينات القرن الماضي قام فريق من المديرية العامة للآثار بترميم واجهة المعبد هذه. وقد اتبعت تقنية العمل نفسها التي كانت تجري العادة باستعمالها أي تقوية الأساسات بالإسمنت «وبناء» الأقسام الناقصة بالإسمنت أيضاً، وارتفع حينها عمودا الواجهة اللذان بقيا حتى «التفجير» أما اليوم، فقد اعتمدت التقنيات الحديثة «الإسمنت لم يعد مستعملاً لأنه يؤذي الحجر، لذلك استبدلناه بحجارة تشبه بنوعيتها حجارة الموقع القديمة ونحتنا جزء العمود الناقص والتاج الضائع، أي أننا أعدنا المعبد إلى حاله، لكن بشكل علمي أكثر».

تجدر الإشارة إلى أن زائر الموقع يمكنه أن يلاحظ الفرق بين القديم والحديث من مجرد النظر إلى واجهة المعبد، وذلك مقصود وإلا لكانت عملية إعادة الواجهة هذه تزويراً للتاريخ.

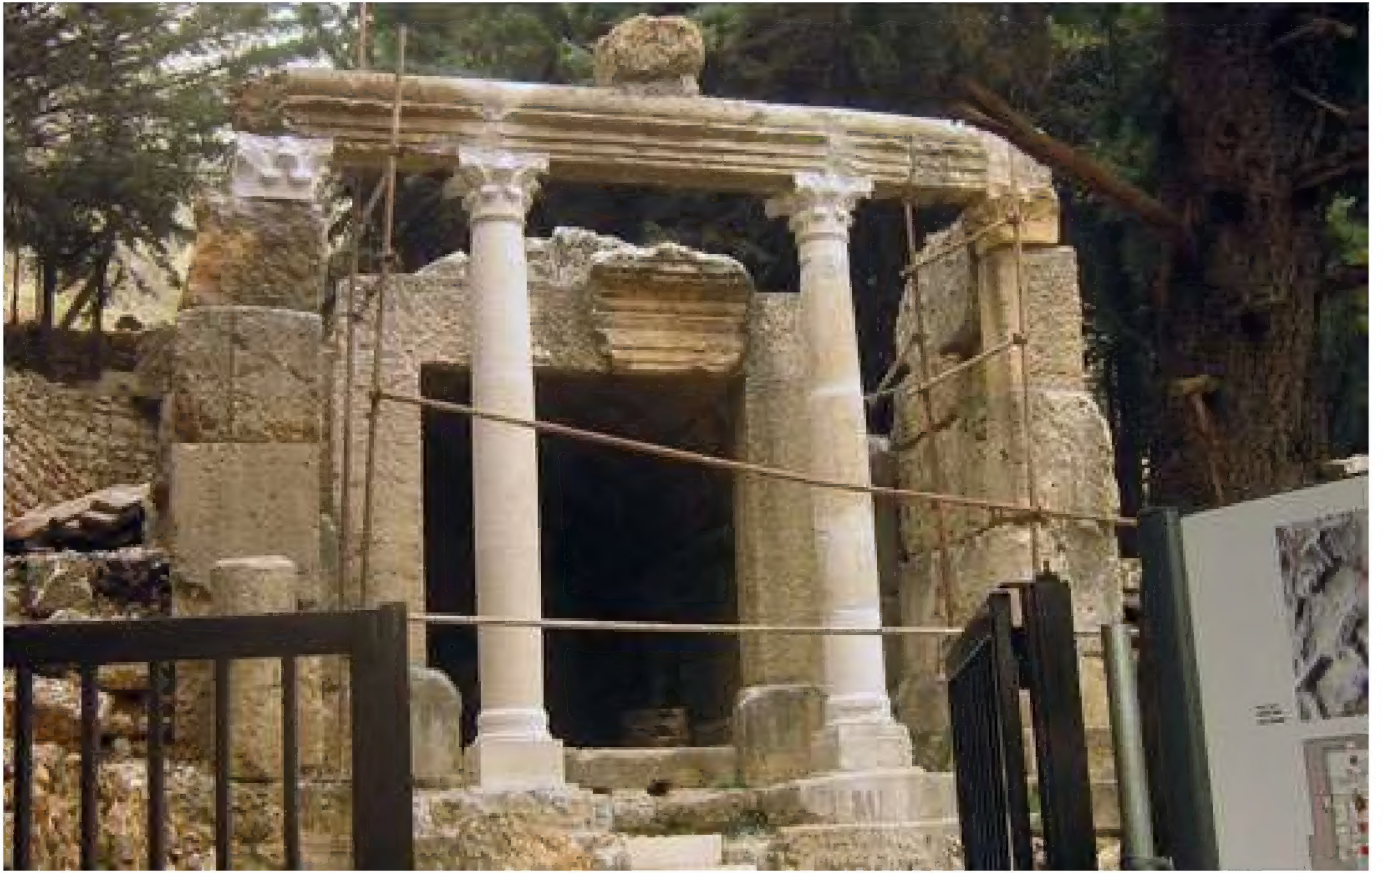
واجهة معبد تمنين الفوقا كما تبدو اليوم (رامح حمية)
